**RODOVIAS:** ES-146

**OBRA:** PROJETO DE REABILITAÇÃO DE PAVIMENTOS

**RELATÓRIO AMBIENTAL E SOCIAL (RAS) – LOTE 05**

**MAIO DE 2023**

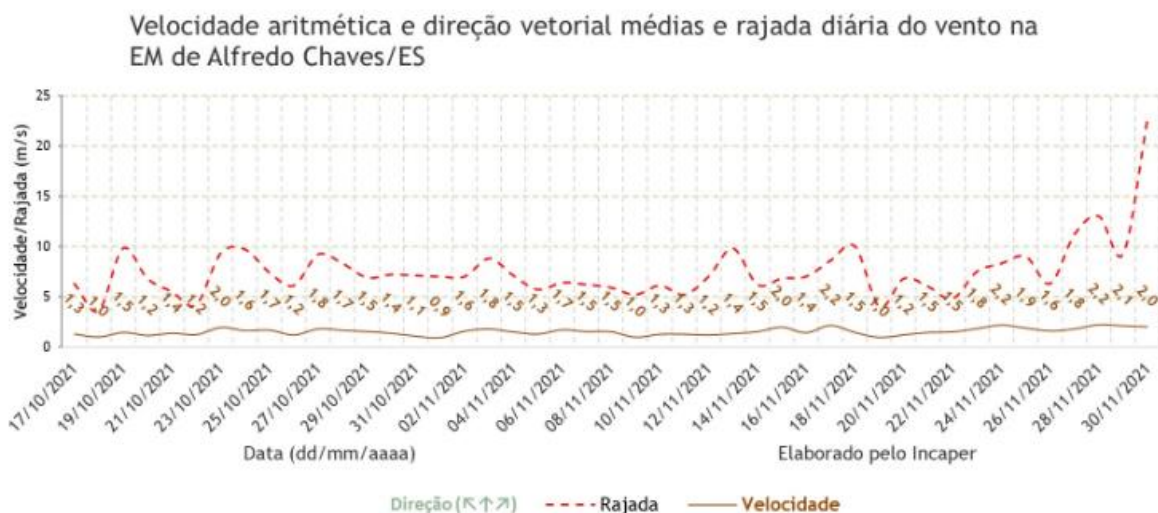
Figura 14 – Dados de vento na estação meteorológica do município de Santa Teresa/ES (Fonte: Incaper, 2021)

Tendo em vista os dados obtidos pelo INCAPER (2021), referente a velocidade aritmética, direção vetorial médias e rajada diária do vento na região de estudo, observou-se que a velocidade dos ventos, no período de outubro/2021 a novembro/2021 manteve-se entre 5 e 10 m/s, salvo registro do dia 30/11/2021, onde a velocidade chegou a 23 m/s.

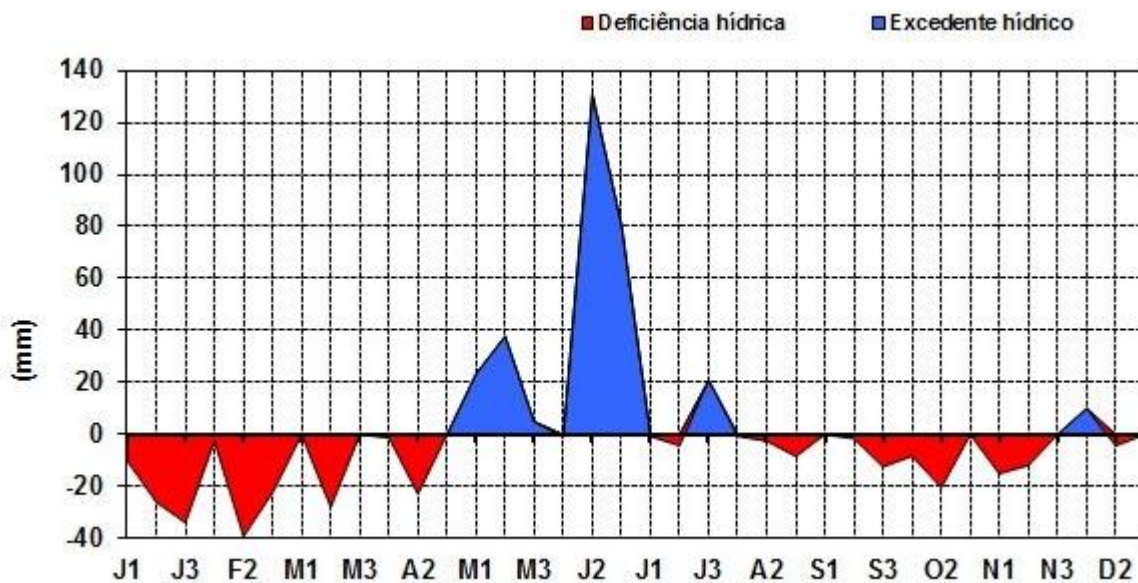
Figura 21 – Extrato do Balanço Hídrico Decendial CAD = 100mm – Ano -2015 (INCAPER, 2022)

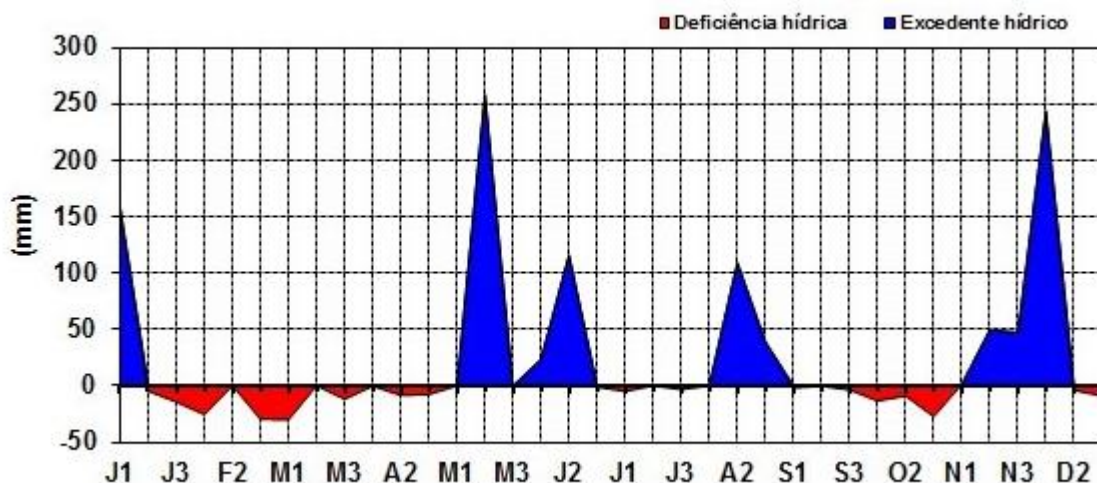
Figura 23 – Extrato do Balanço Hídrico Decendial CAD = 100mm – Ano -2012 (INCAPER, 2022)

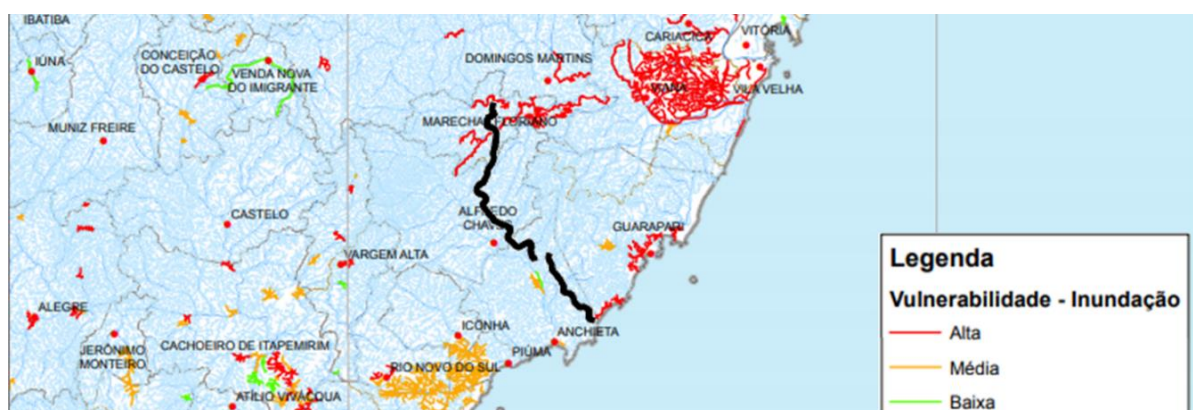
Figura 39 – Adaptado de Atlas de Vulnerabilidade à Inundação no Estado do Espírito Santo – Variável – Vulnerabilidade (2013)

Como pode ser observado, as extremidades do eixo ES-146 apresentam uma alta vulnerabilidade à inundação. Em verificação ao Plano Estadual de Proteção de Defesa Civil (2017), foram analisados os dados referentes aos desastres que ocorreram em todo o estado do Espírito Santo de 2000 a 2018, verificou-se a ocorrência de 1188 registros.

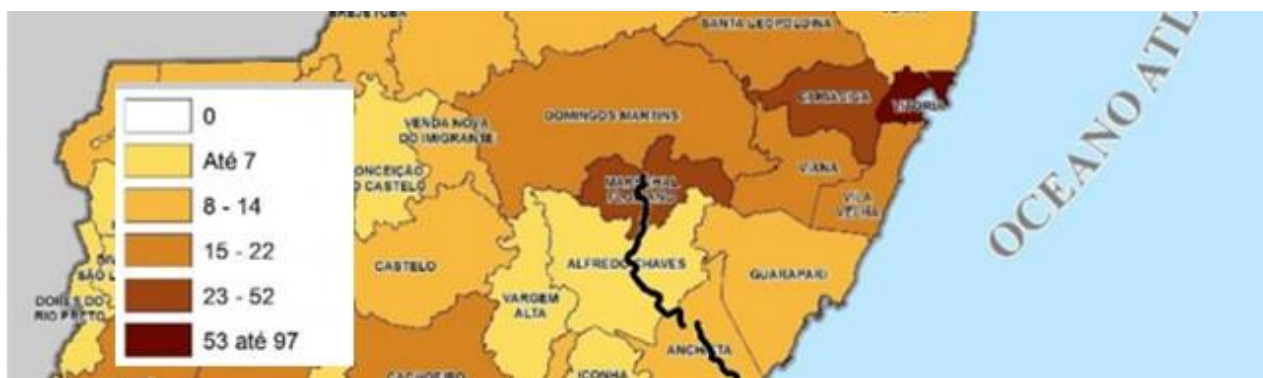
Figura 40 - Mapa adaptado destacando os municípios pela quantidade de áreas de risco de grau alto e muito alto segundo o estudo do CPRM

Conforme observado na figura anterior, o município de Marechal Floriano é o local que apresenta a maior fragilidade com relação a áreas de risco.
