PROGRAMA DE EFICIÊNCIA LOGÍSTICA DO ESPIRITO SANTO

**RELATÓRIO AMBIENTAL E SOCIAL – RAS
AMOSTRA REPRESENTATIVA – TRECHO 2
VERSÃO FINAL**

**Vitória – ES
Agosto de 2019**

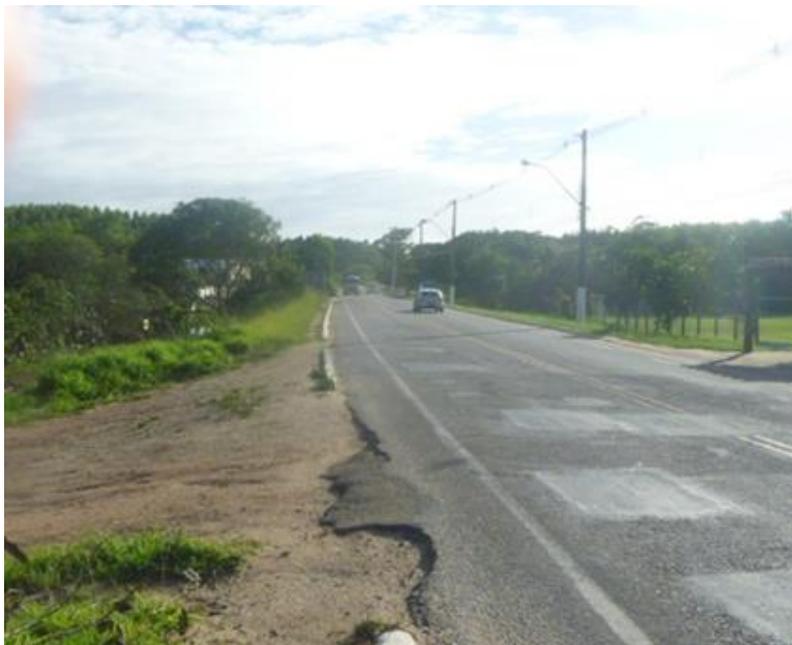
Foto 3 – Vista do segmento final do Trecho 02 da ES – 010, no sentido Aracruz

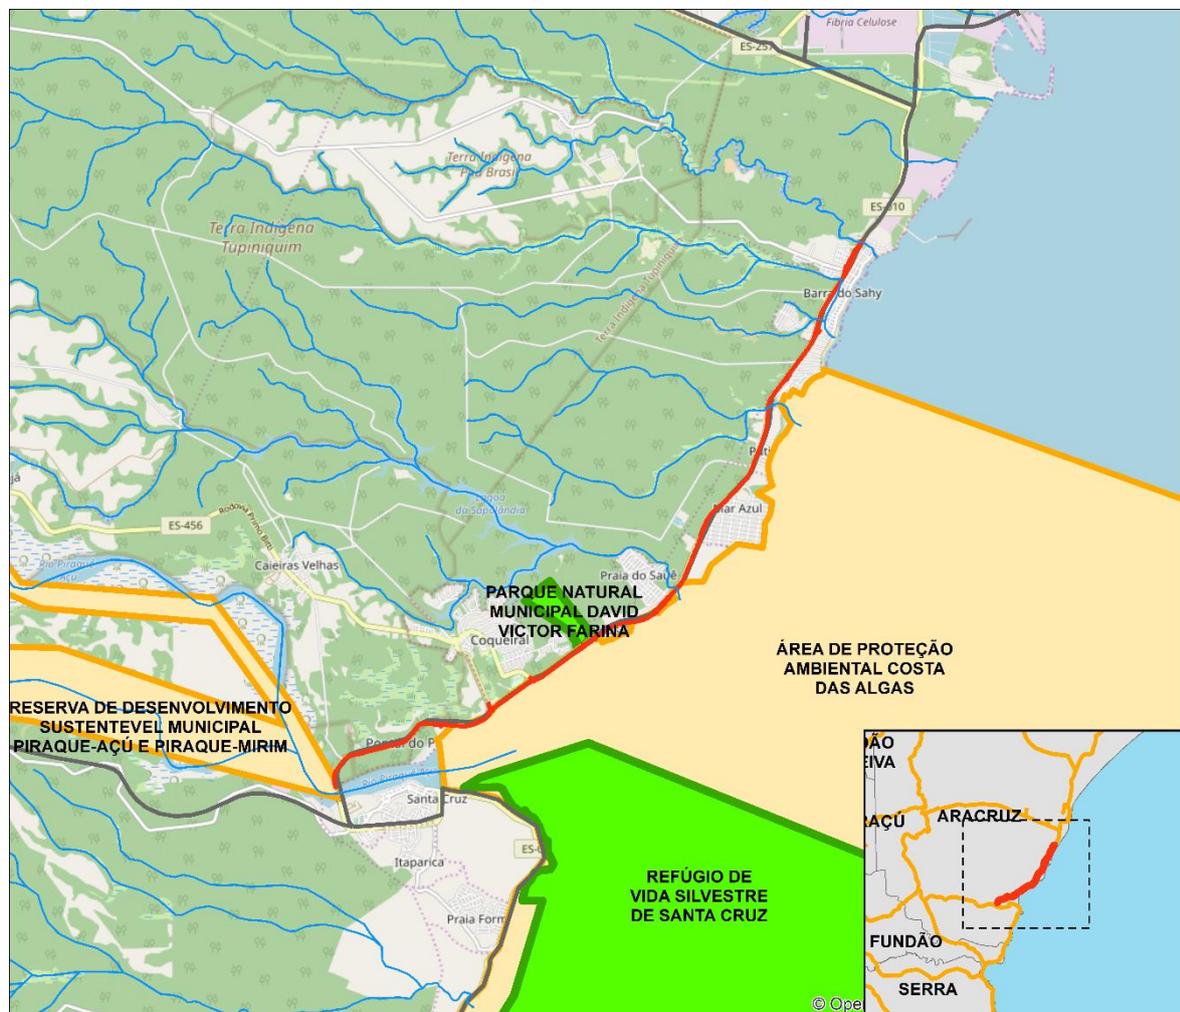
Figura 22 – Unidades de Conservação no Trecho da Amostra Representativa

No âmbito Federal o trecho da Rodovia ES-010 acompanha lindeiramente a **Área de Proteção Ambiental (APA) Costa das Algas** e se encontra a 780 metros do **Refúgio da Vida Silvestre (REVIS) de Santa Cruz**. O órgão gestor dessas unidades é o Instituto Chico Mendes de Conservação da Biodiversidade (ICMBio). A costa central do Espírito Santo apresenta um mosaico de ecossistemas único no Brasil, formado por recifes e costões rochosos de couraças lateríticas, além de importantes sistemas pluviais e estuarinos. Extensos manguezais são encontrados não somente nos estuários, mas também ao longo de praias e costões de lateritas. No centro desta peculiar área encontra-se a região de Santa Cruz, no município de Aracruz/ES, que apresenta grande biodiversidade de algas, considerada a maior do Brasil, e se constitui num importante habitat de crescimento de espécies de peixes comerciais e ameaçados no sudeste brasileiro, além da diversidade cultural e das atividades de pesca de pequena escala. Ambas as unidades de conservação não possuem plano de manejo, segundo dados conferidos no site do ICMBio. (<http://www.icmbio.gov.br/portal/planosmanejo>)

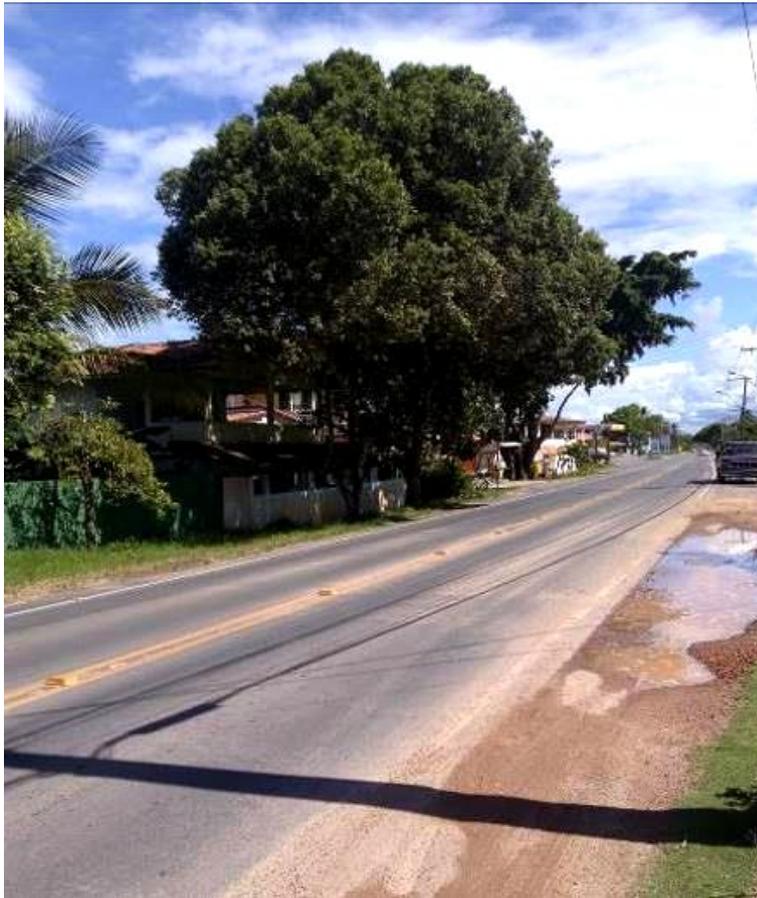
Foto 21 – Edificações próximas à pista da ES 010 na Praia dos Padres

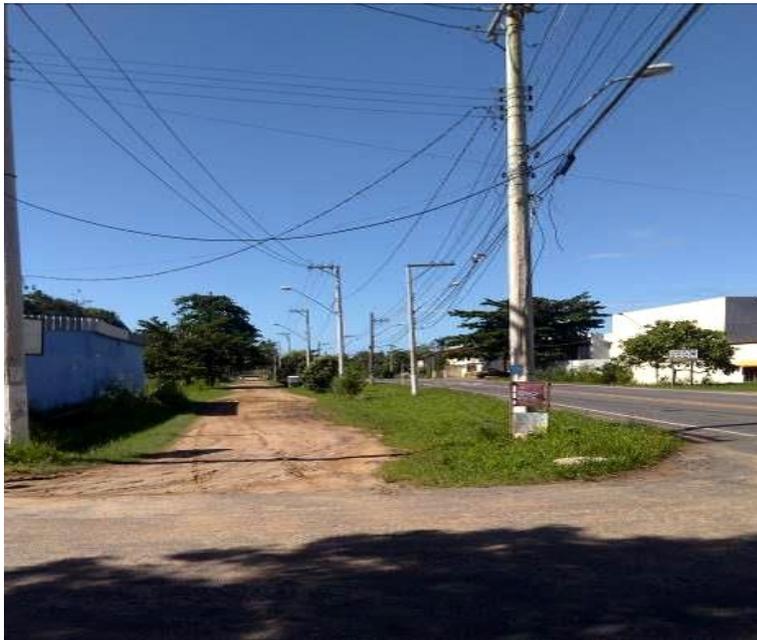
Foto 24 - Ruas laterais à ES-010 no Sauê, em cotas mais baixas que a rodovia
